COMUNE DI SAN GIOVANNI LA PUNTA

STUDIO GEOLOGICO TECNICO

RELAZIONE INTEGRATIVA

Elaborato tecnico: GEO_RLZ_N10_10062019

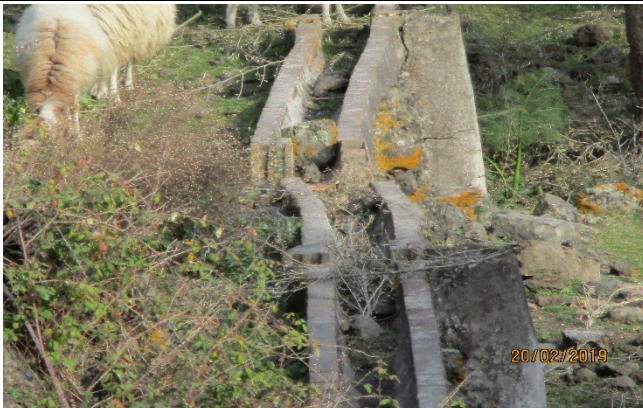
Foto 3: Danni su manufatti, si noti la dislocazione

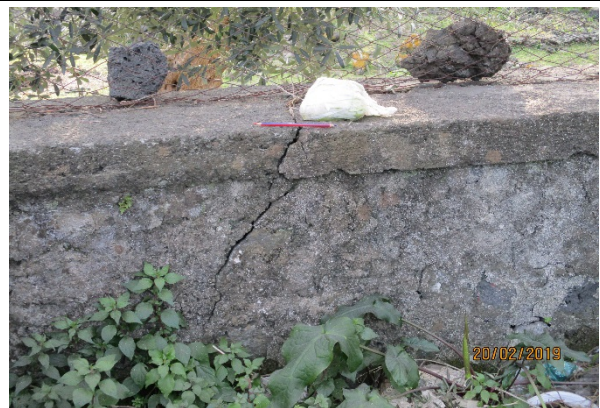
Foto 4: Danni su muretto

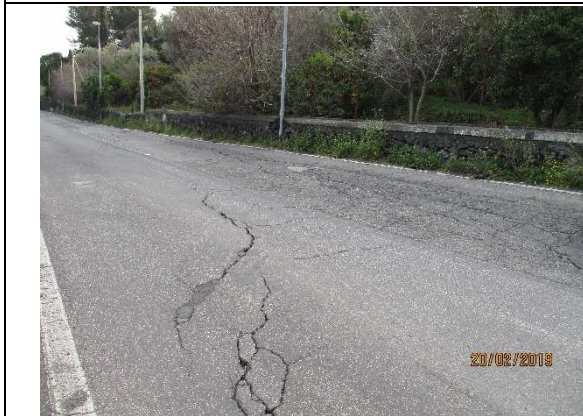
Foto 1: Fratturazione su sede stradale

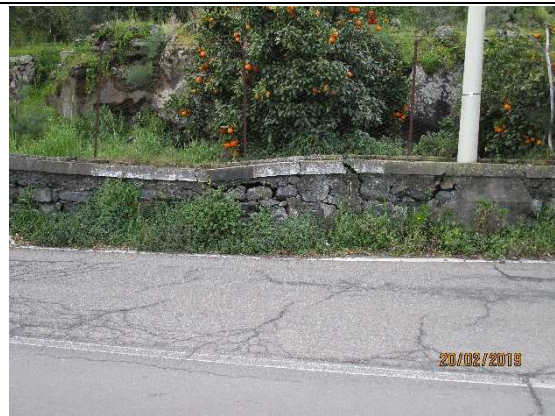
Foto 2: Danni su muretto con deformazione

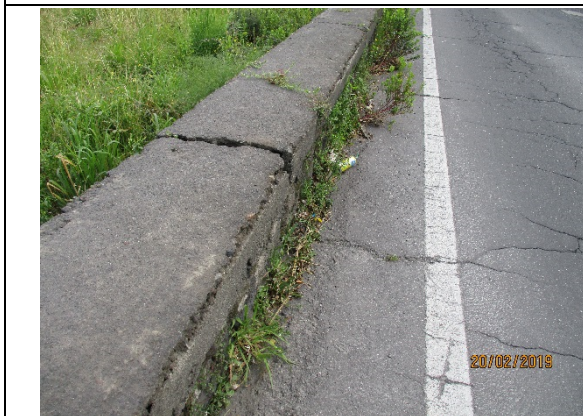
Foto 3: Fratturazione su sede stradale estese, con danni, al muretto

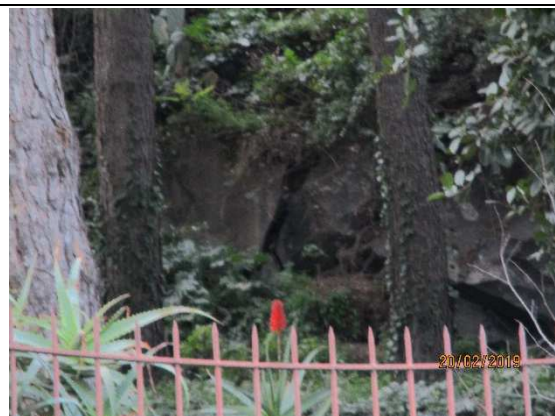
Foto 4: Fratture

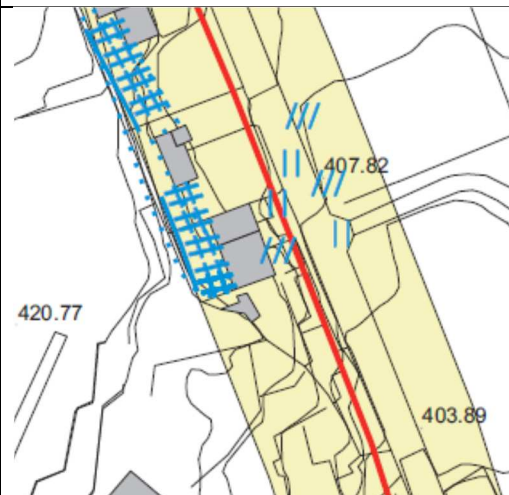
Danni su manufatti parte di edifici e fratturazioni sulla sede stradale lungo via Fisichelli. Anomalia del paesaggio (porzione NW) data dalla scarpata di faglia.

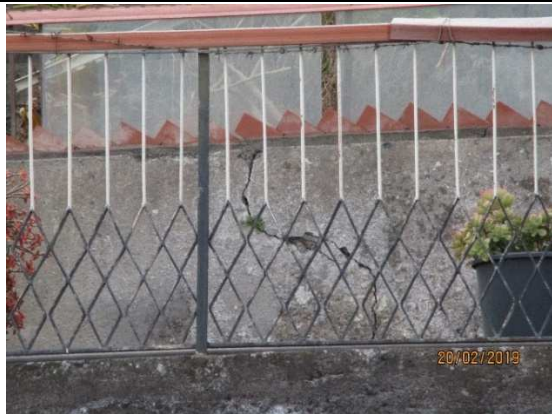
Foto 1: Danni su manufatti

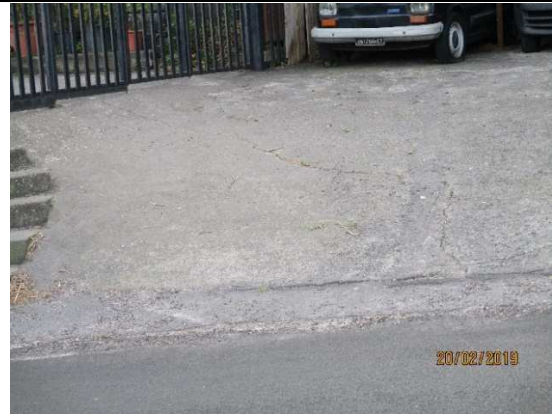
Foto 2: Fratture al suolo

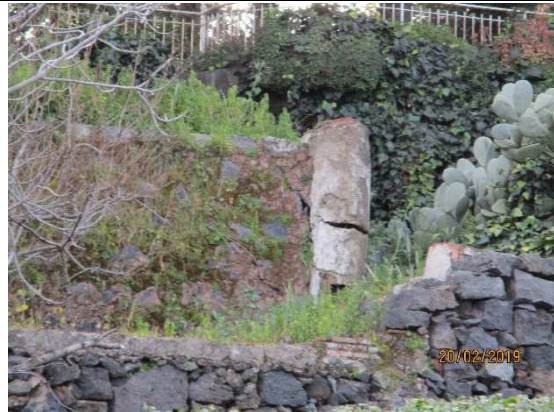
Foto 2: Danni su manufatti circostanti edifici

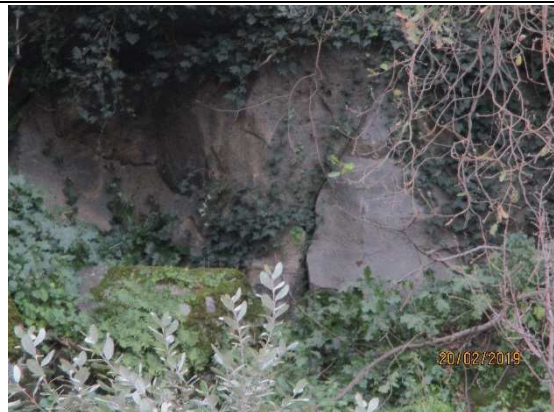
Foto 4: Specchio di faglia

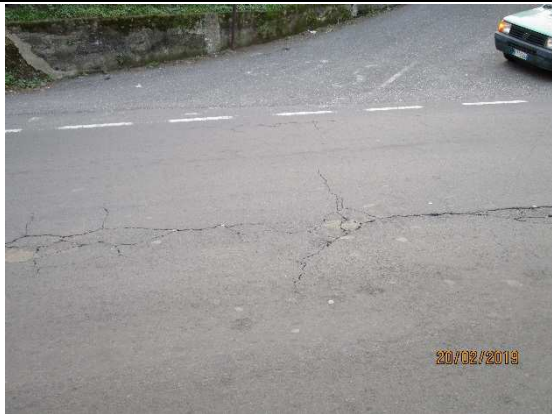
Foto 1: Fratturazione su sede stradale via Fisichelli

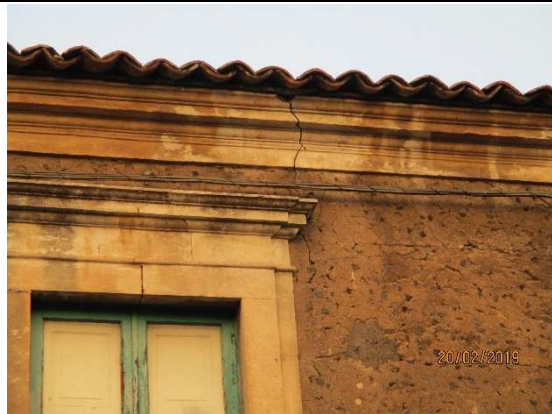
Foto 2: Danni su manufatti

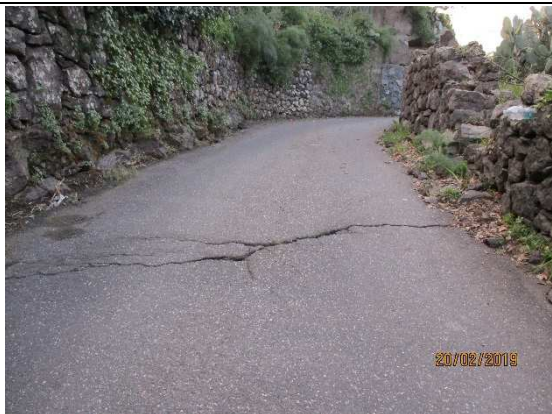
Foto 3: Fratturazione su sede stradale via Trigona

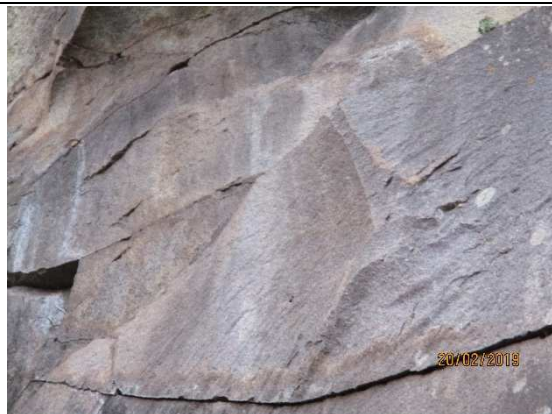
Foto 4: Strie

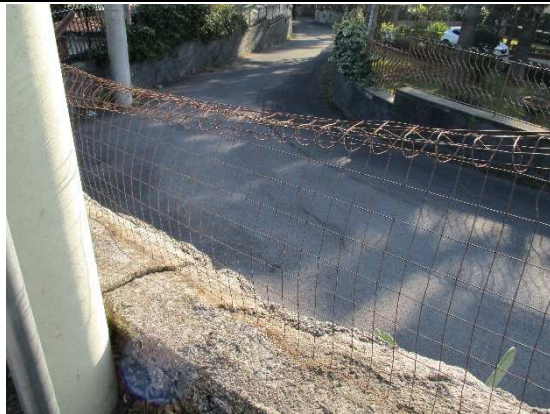
Foto 1: Danni su manufatti e sede stradale

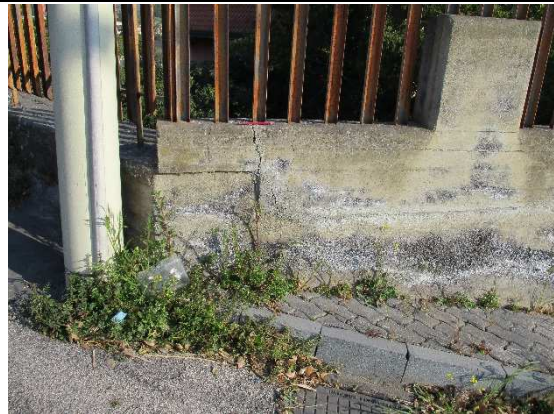
Foto 2: Danni su muretto in via Alessandria

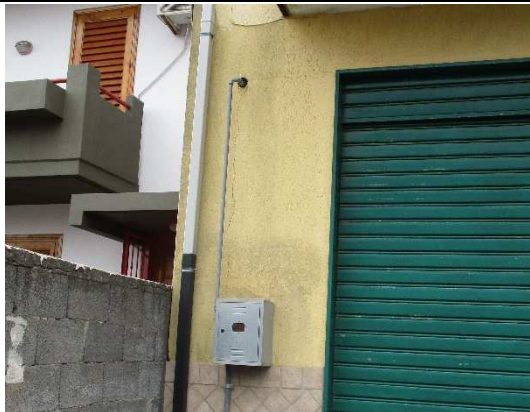
Foto 1: Piccola lesione su lato sinistro edificio

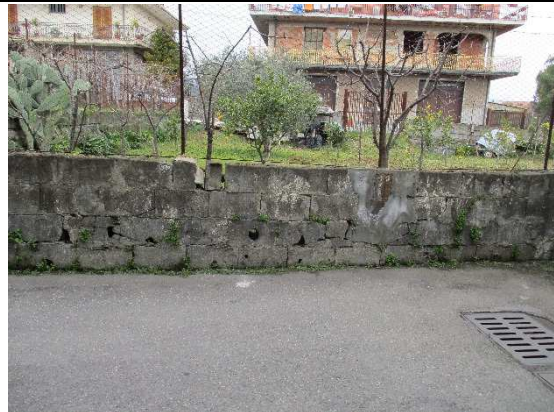
Foto 2: Lievi danni su muretto di recinzione

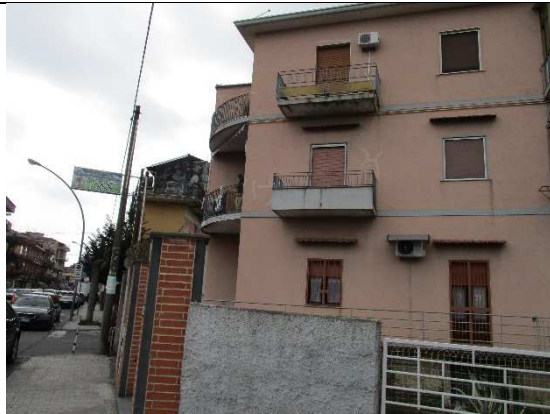
Foto 1: Edificio con diverse lesioni sarcite

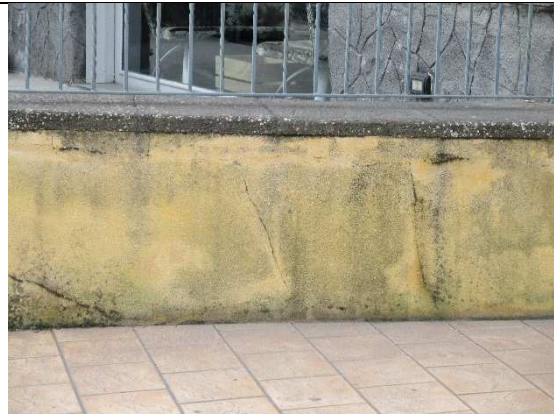
Foto 2: Danni su muretto

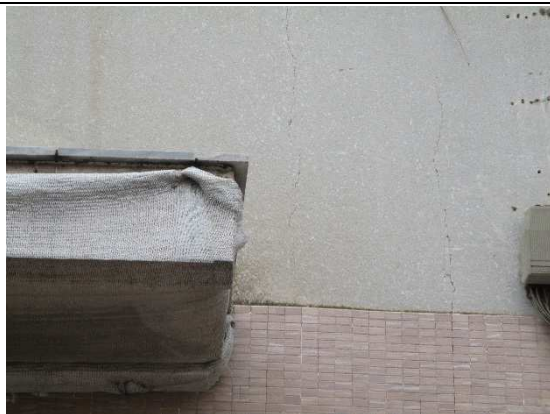
Foto 3: Piccole lesioni su edificio, estese sul prospetto

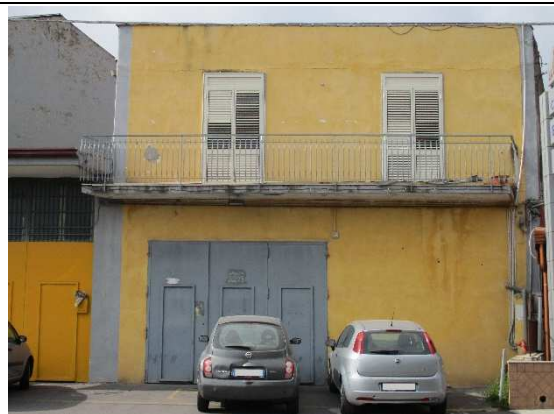
Foto 4: Danni su porzione superiore edificio

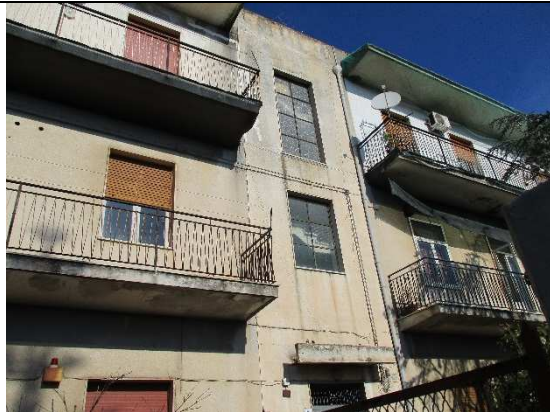
Foto 1: Lesioni estese su prospetto edificio

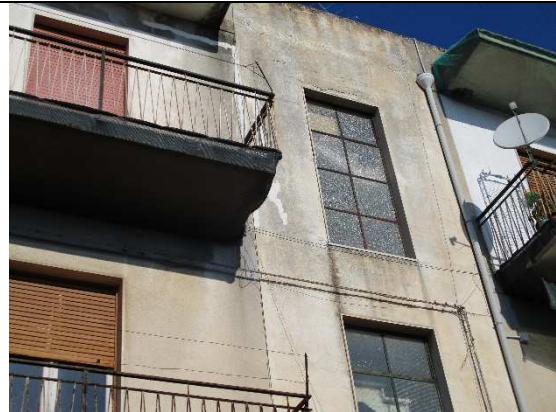
Foto 2: Dettaglio foto 1 su lesioni sarcite

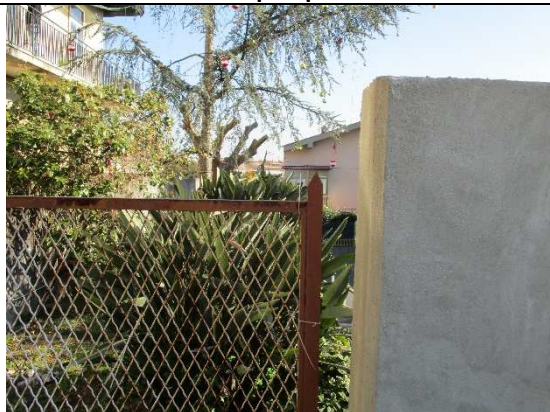
Foto 3: Edificio lesionato (al centro in secondo piano)

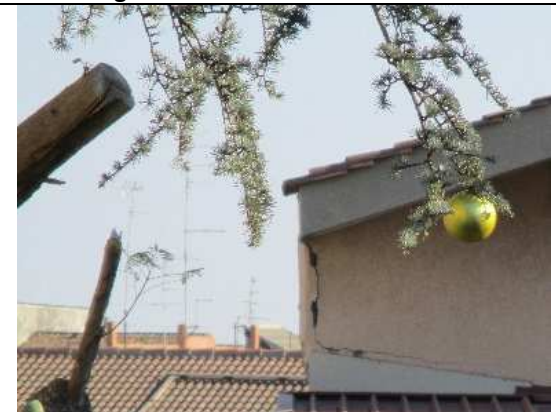
Foto 4: Dettaglio della foto 3 con evidente lesione

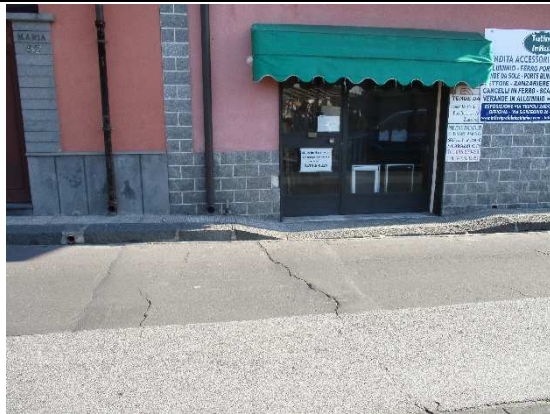
Foto 1: Via Macello danni su sede stradale ed edificio

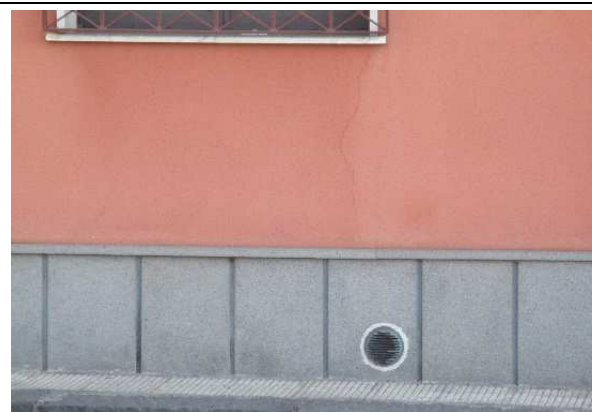
Foto 4: Danni su edificio

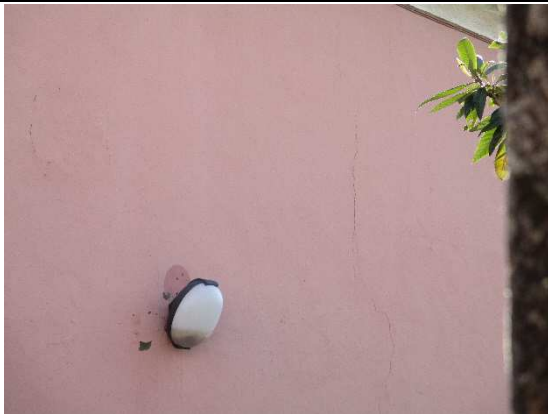
Foto 1: Danni su edificio

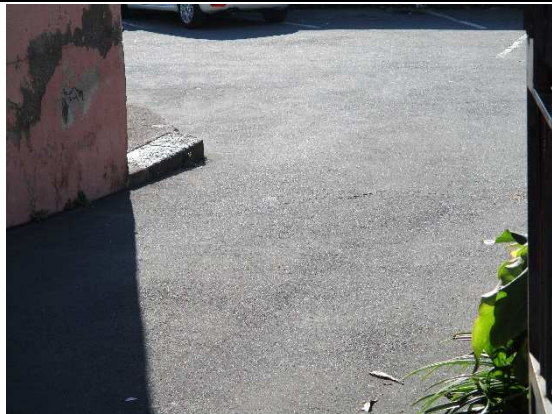
Foto 2: Fratturazione su sede stradale rif. edificio foto 1

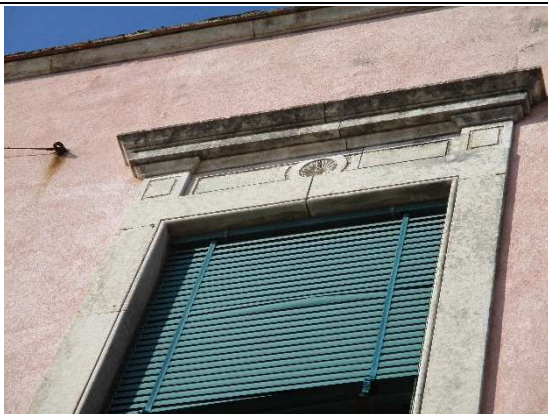
Foto 3: Danni su edificio

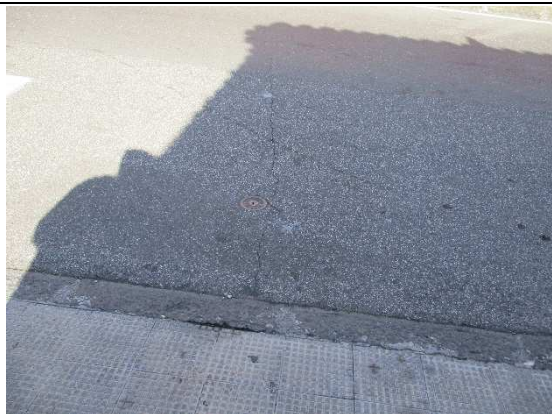
Foto 4: Fratturazione su sede stradale

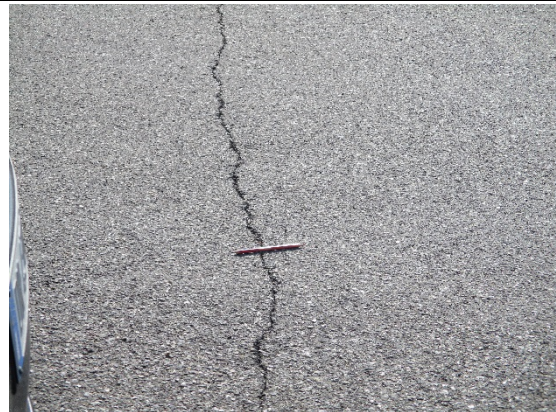
Foto 2: Fratturazione su sede stradale nel piazzale foto 3

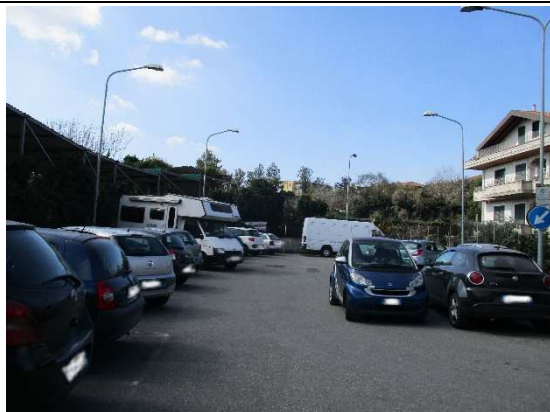
Foto 3: Piazzale con fessurazioni

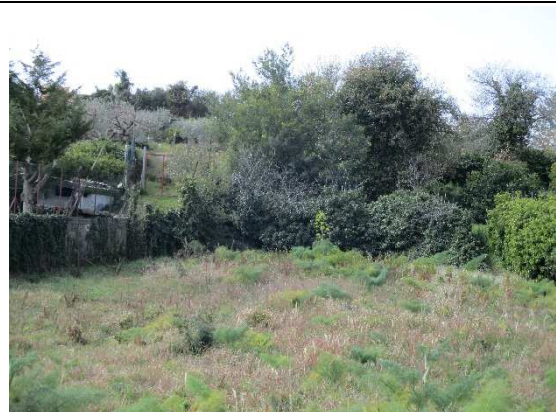
Foto 4: Scarpata di faglia

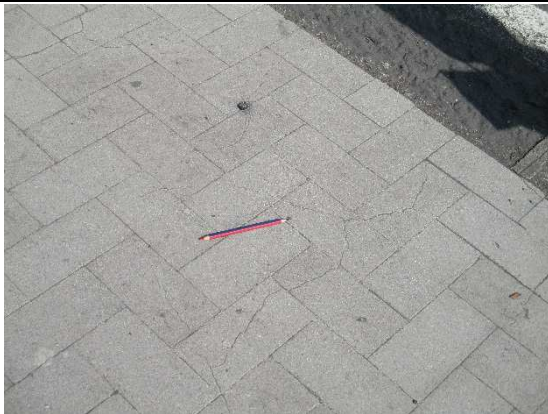
Foto 1: Fessurazioni sul marciapiede lungo il cimitero

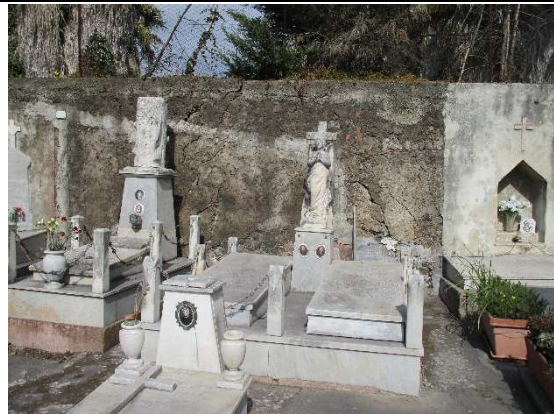
Foto 2: Danni su muro di recinzione all' interno cimitero

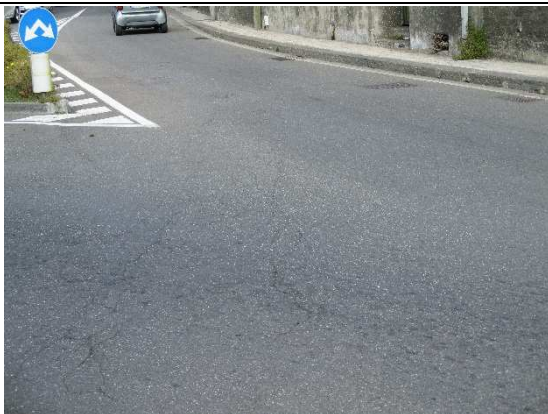
Foto 3: Fratturazione su sede stradale

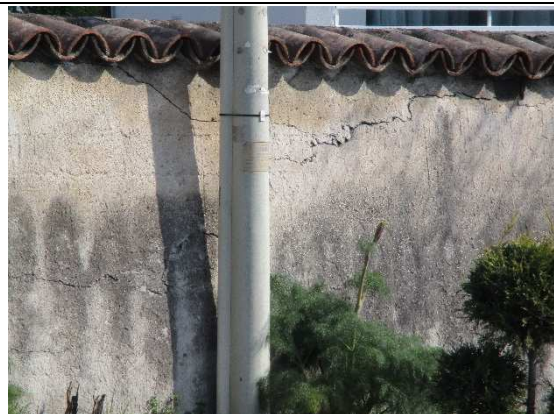
Foto 4: Danni sui manufatti

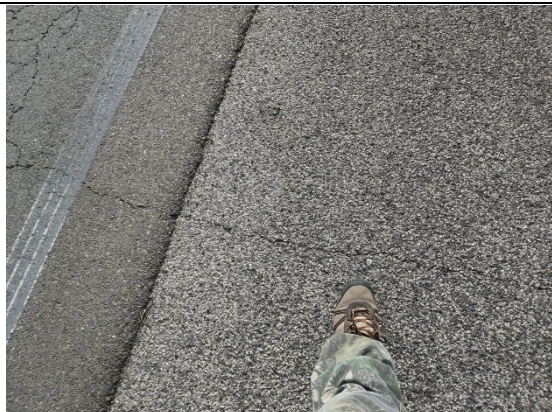
Foto 4: Fratturazione su sede stradale adiacente il Kartodromo
