COMUNE DI SAN GIOVANNI LA PUNTA

STUDIO GEOLOGICO TECNICO

RELAZIONE INTEGRATIVA

Elaborato tecnico: GEO_RLZ_N10_10062019

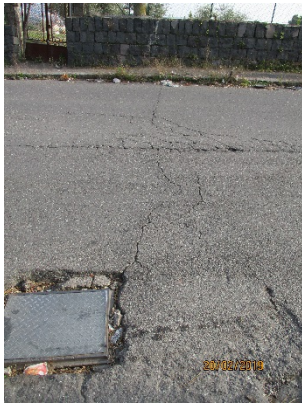
Foto 1: Fratturazione su sede stradale e danni su muretto

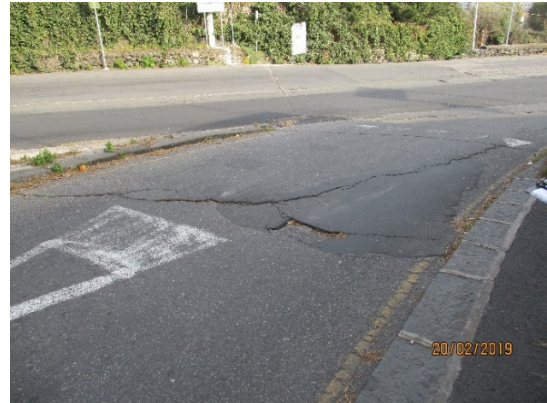
Foto 2: Fratturazione su strada pressa spartitraffico

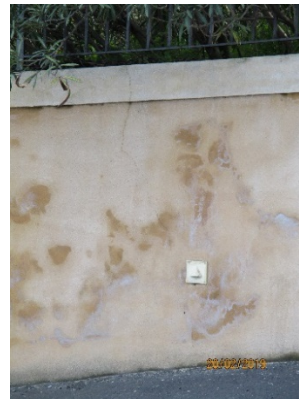
Foto 2: Danni su muretto di recinzione

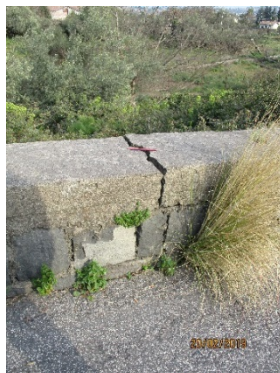
Foto 3: Danni su manufatto stradale

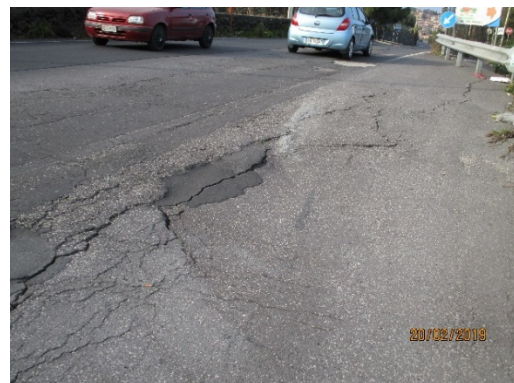
Foto 4: Particolare fratturazione su sede stradale

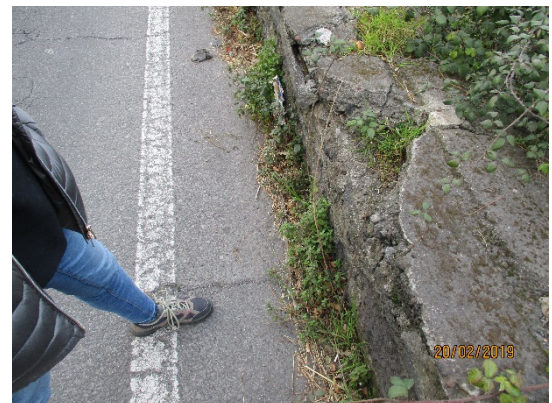
Foto 4: Fratturazione su sede stradale e sul muretto

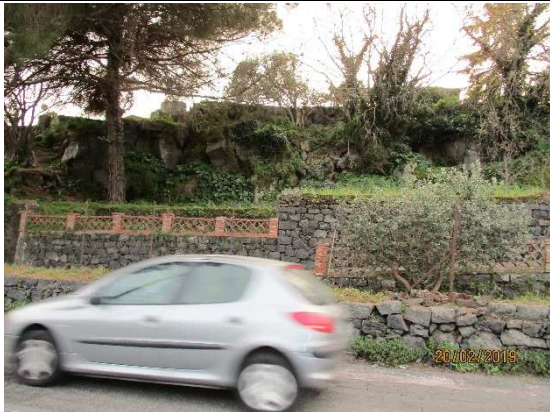
Foto 1: Scarpata di faglia con fratturazione

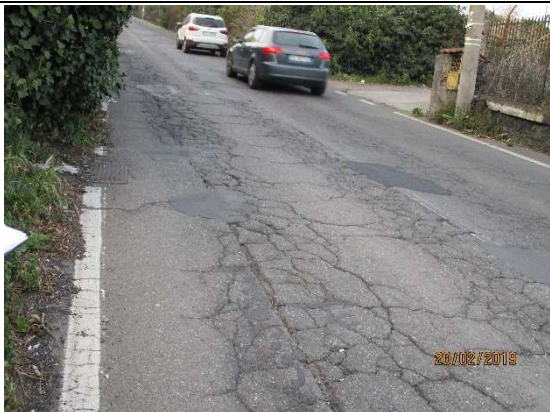
Foto 3: Fratturazione su sede stradale

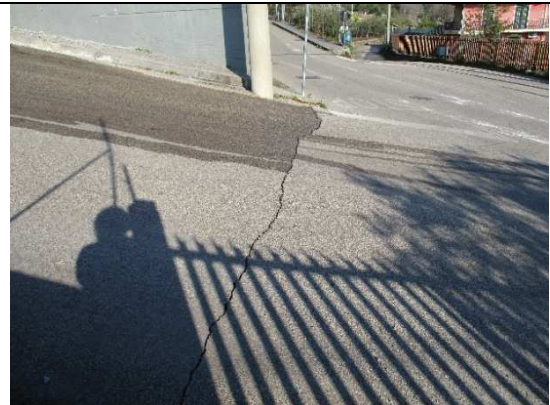
Foto 3: Fratturazione su sede stradale in via Alessandria

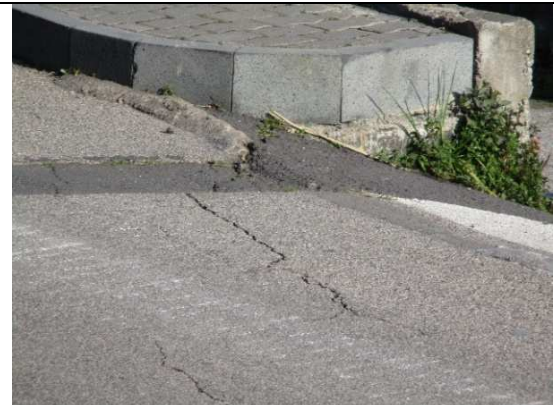
Foto 4: Fratturazione su sede stradale in via Monte Bianco angolo via Ande

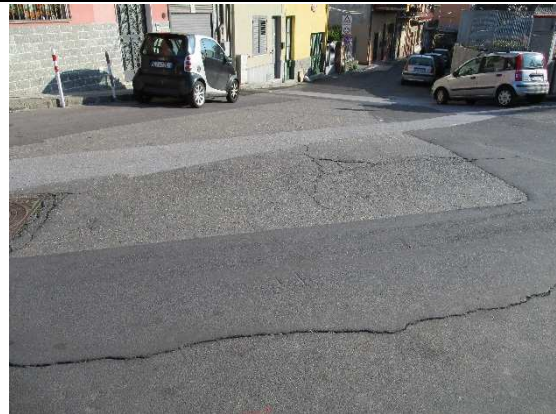
Foto 2: Via Macello angolo via Buscemi

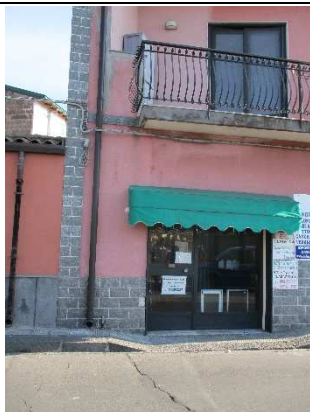
Foto 3: Sarciture nella parte alta dell'edificio di foto 1

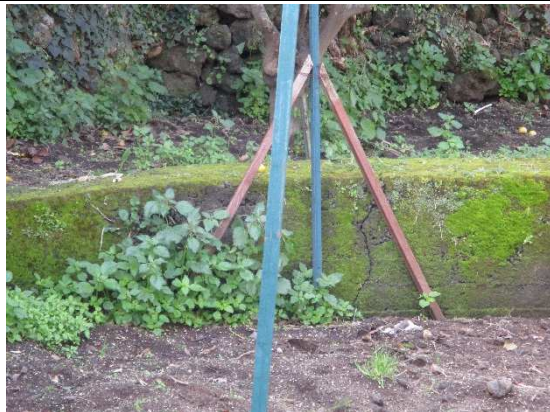
Foto 1: Danni su manufatti

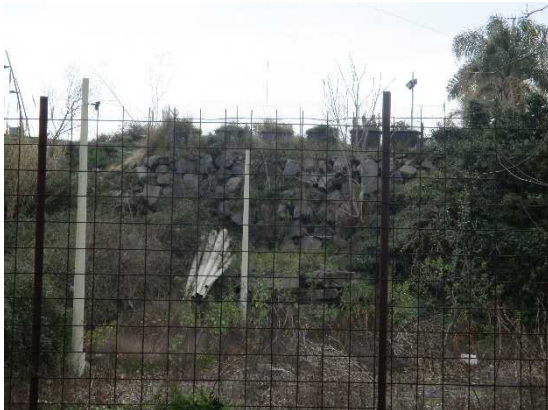
Foto 1: Scarpata in corrispondenza del Kartodromo

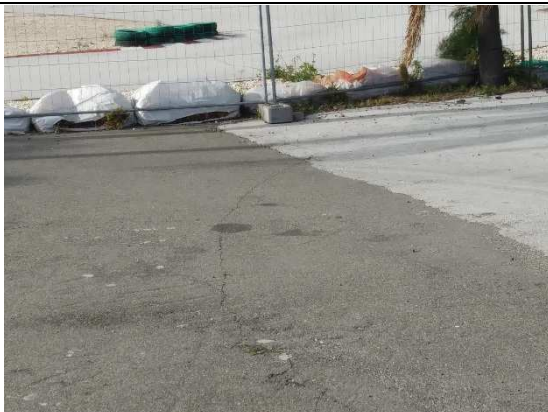
Foto 3: Fratturazioni (particolare) che si propagano oltre recinzione
