COMUNE DI SAN GIOVANNI LA PUNTA

RELAZIONE TECNICA – QUADRO ECONOMICO

PROGETTO ESECUTIVO PER I LAVORI DI MANUTENZIONE ORDINARIA DEI FABBRICATI CONTENENTI I LOCULI COMUNALI NEL CIMITERO CENTRALE DI S. GIOVANNI LA PUNTA

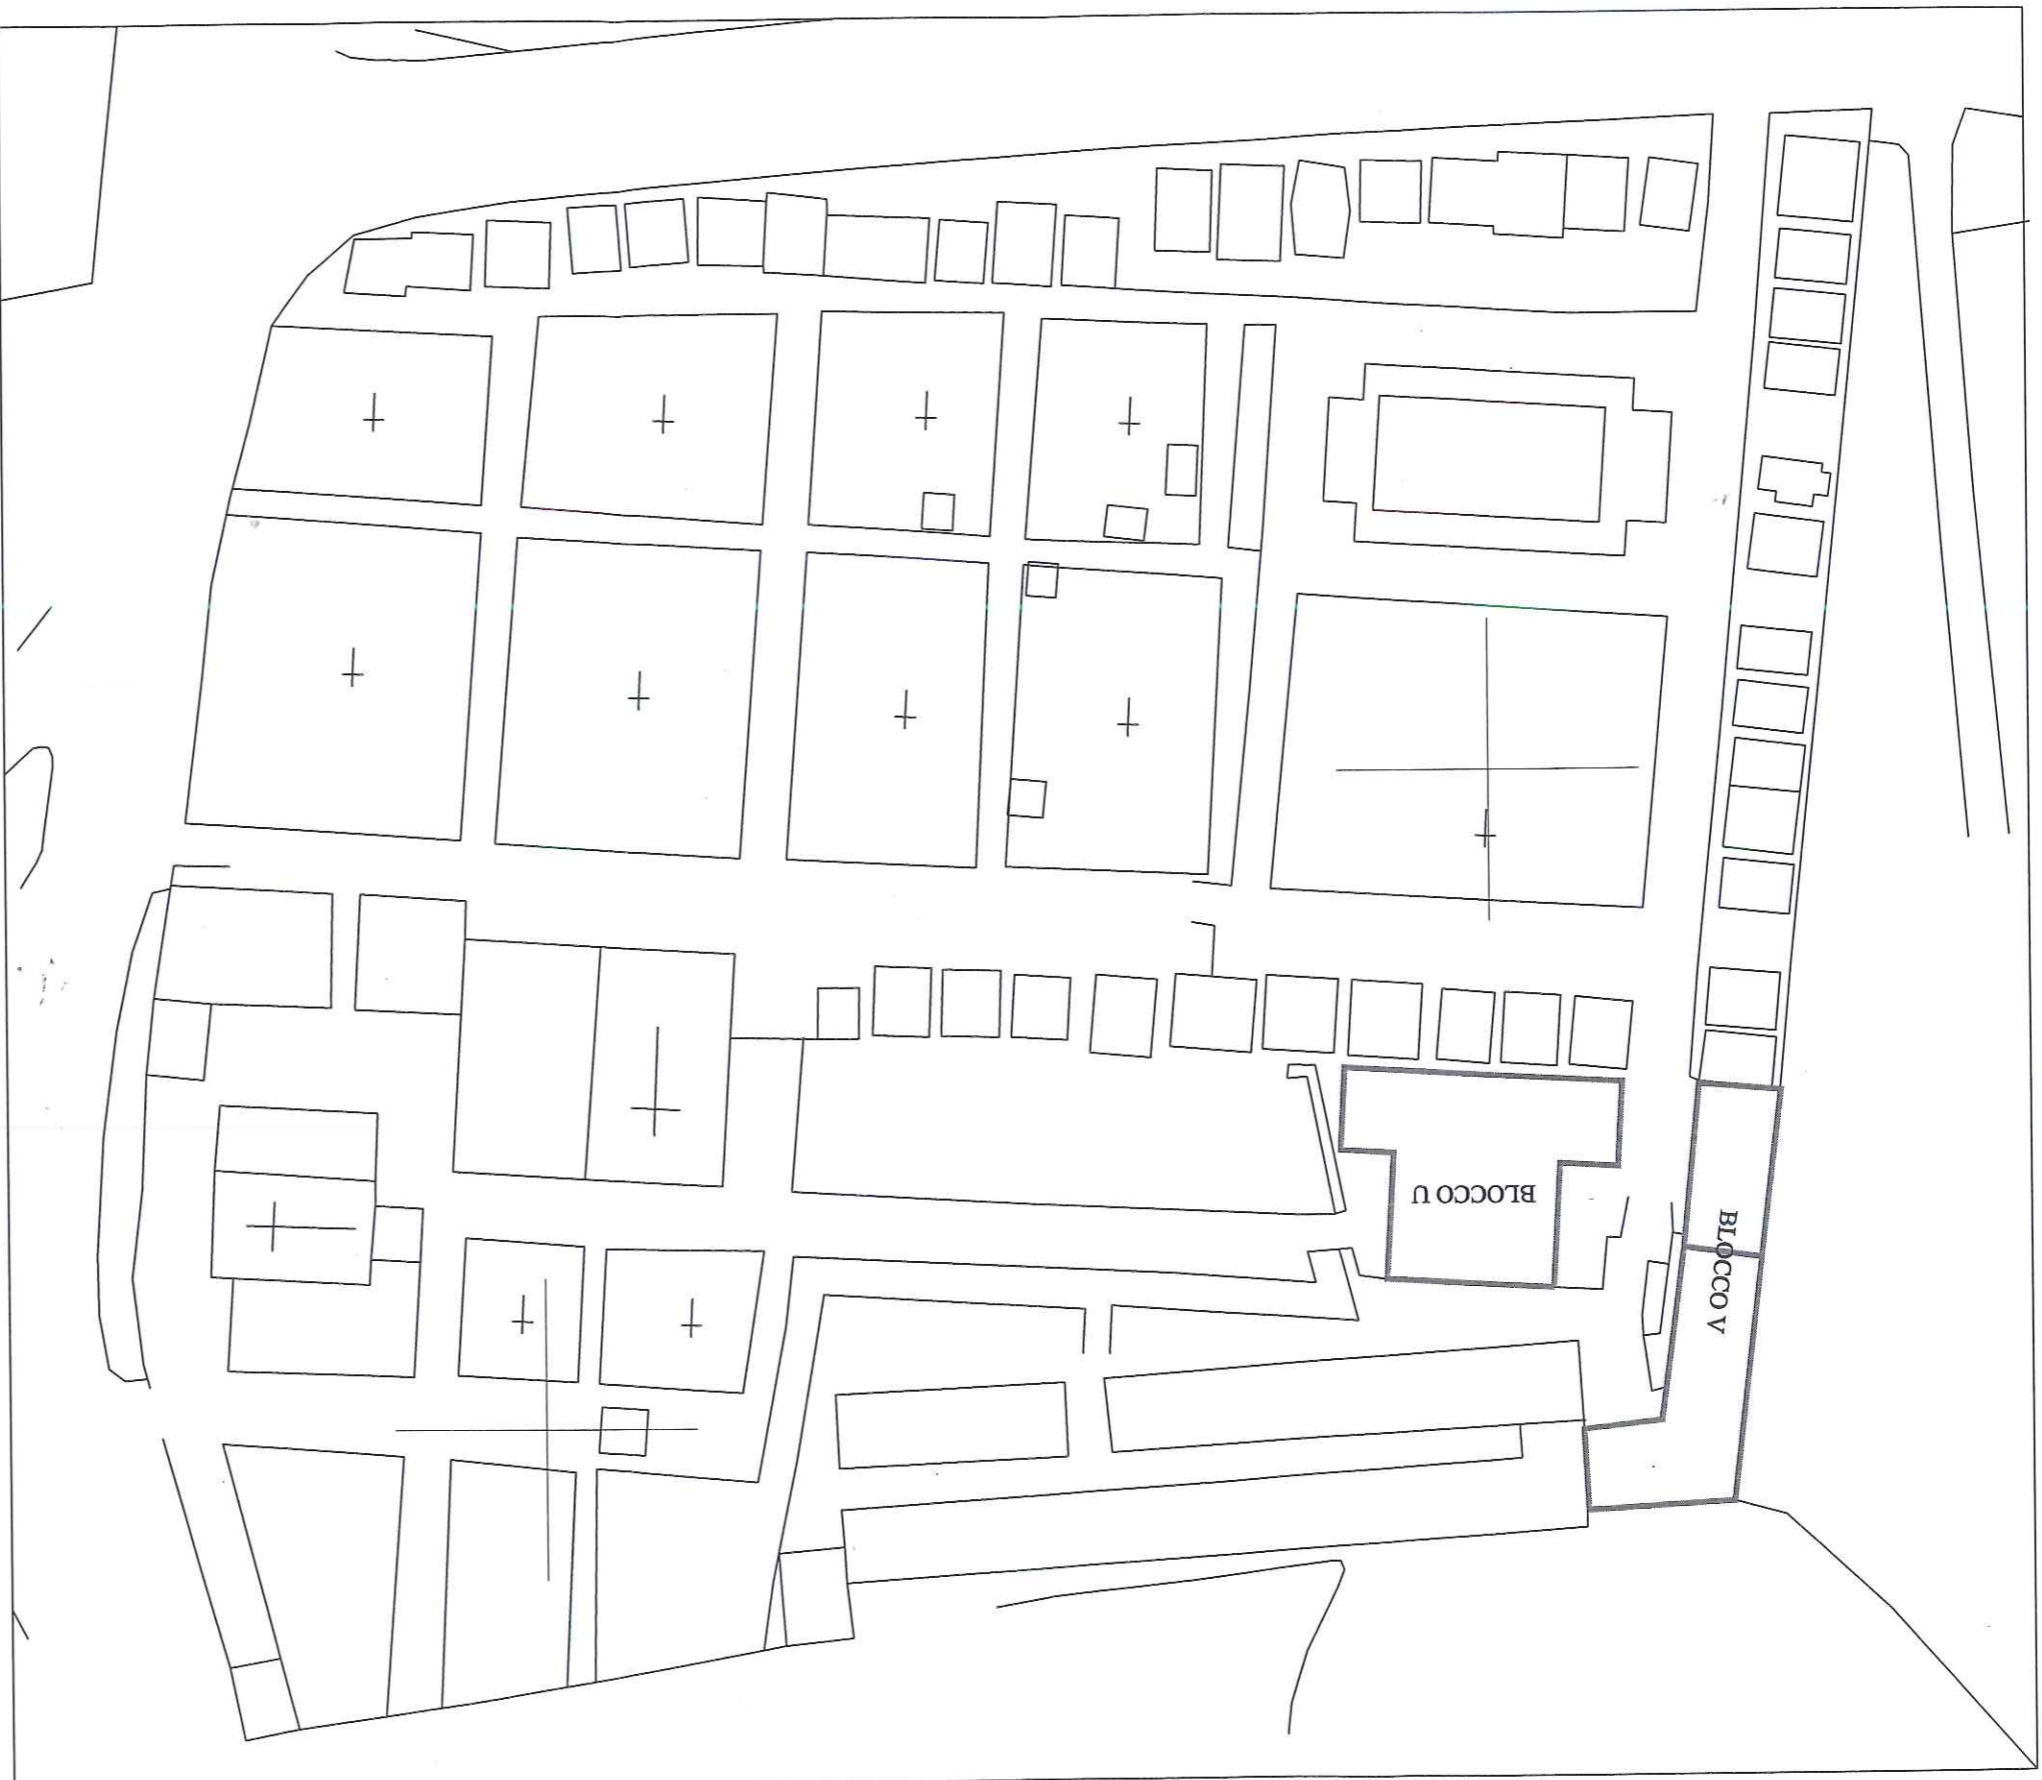
STRALCI AEREOFOTOGRAFICA CON INDICAZIONE AREA DI INTERVENTO

CORPI INTERESSATI DALL'INTERVENTO

Scala 1:500

- Relazione tecnica con quadro economico
- Stralcio aerofotogrammetria con indicazione delle aree di intervento scala 1:500
- Elenco Prezzi
- Analisi Prezzi
- Computo metrico estimativo
- Capitolato speciale di appalto
