COMUNE DI SAN GIOVANNI LA PUNTA

STUDIO GEOLOGICO TECNICO

RELAZIONE INTEGRATIVA

Elaborato tecnico: GEO_RLZ_N10_10062019

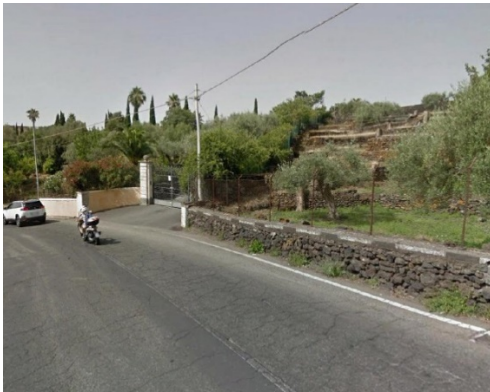
Foto 1: Scarpata – anomalia nelle forme del paesaggio

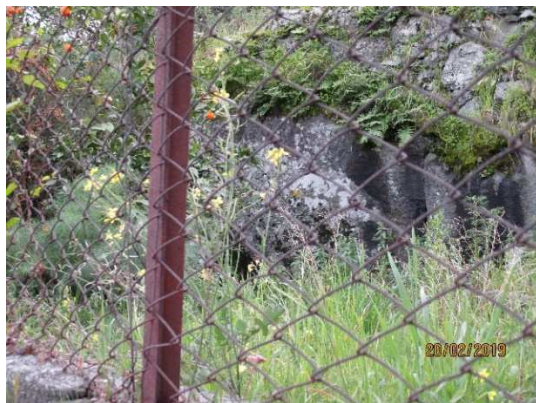
Foto 3: Dettaglio della scarpata di faglia

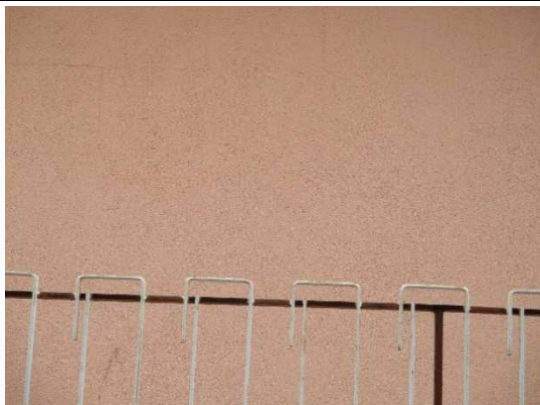
Foto 3: Lievissime lineazioni su tamponature

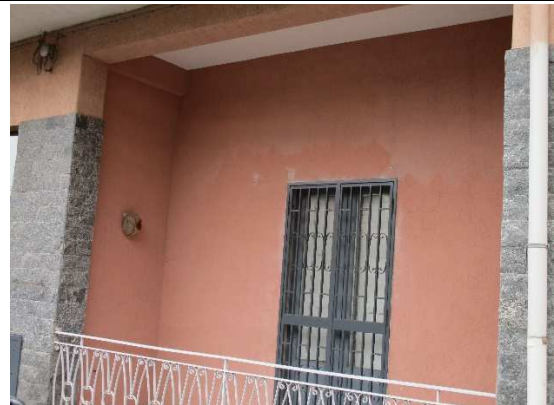
Foto 4: Lievissime lineazioni su tamponature

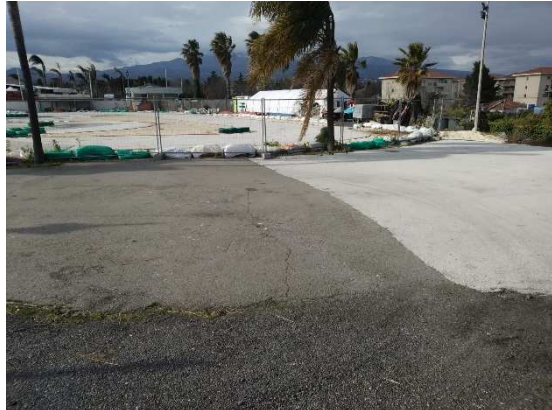
Foto 2: Fratture all'interno del Kartodromo
